TESİSATTA KOROZYON

Ali BIDI
Uli HÖFFER

Bu çalışmada; tesisatta genel olarak korozyonun nedenleri araştırıldı. Farklı sebeplerle ortaya çıkan korozyonun çeşitleri üzerinde durulmuştur.

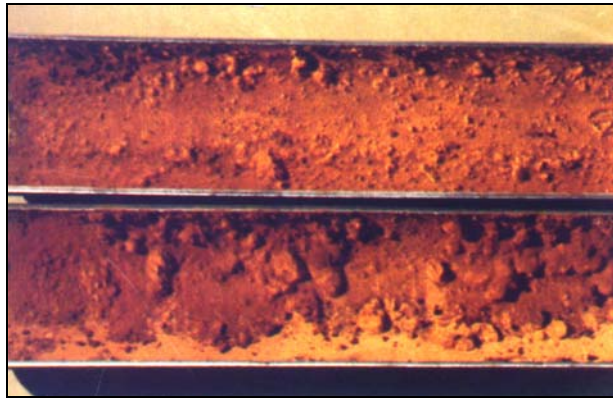
Boru veya kap olarak alaşım ve düşük alaşım demirlerin, bunlarda koruma tabakası oluşumunun olmaması ve ağırlıkla çökme ve nadiren delik korozyonu meydana gelebileceği (Şekil 1) için evsel tesisatta kullanımı uygun değildir. Bu malzemenin kullanımı için, koruma tabakası oluşturabilecek su, yeterli akış hızı ve pratik olarak suyun durağan olmaması gerekmektedir. Kalıp, armatür ve pompa gibi döküm malzemeler döküm kabuğunun oldukça korozyona mukavim olması ve kalın olmaları sebebiyle korozyona dayanım göstermektedirler. Ancak bu tür yapı malzemeleri nedeniyle zamanla korozyon atıkları pas olarak içme ve kullanma suyuna karışabilmektedir.

Şekil 1. Yeterli akış hızına sahip olamayan soğuk içme suyunun geçtiği St 35 çelik tesisatta meydana gelen çökme korozyonu. Üstte üst kesit, altta da daha fazla çökme görülen alt kesit

Bahsedilen hammadde gurubuna ait malzemelerde su ile temas halinde katodik koruma veya koruma kaplaması sayesinde tedbir alınmalıdır. Örneğin emaye kaplamalar oldukça iyi bir dayanım göstermektedir. Sıcak su boyleri gibi malzemelerin korozyon korumasıyla ilgili bilgiler DIN 4753'te bulunmaktadır.

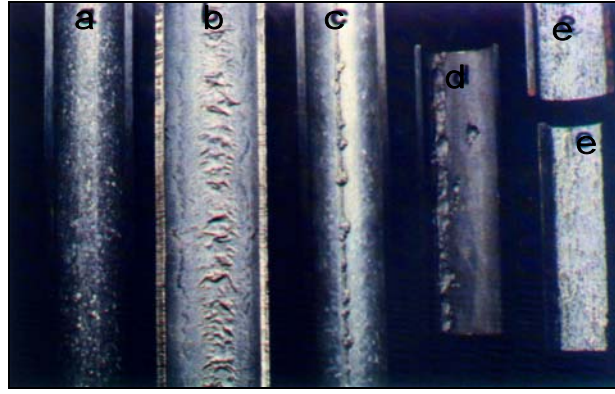
DN80 çapa kadar sadece DIN 2444'e uygun galvanizlenmiş DIN 2440 ve DIN 2441'e uygun çelik borular kullanılabilir. Şekil 2'de farklı galvaniz kalitesindeki borular gösterilmektedir. Dikiş yönünde kesiti alınmış kötü bir galvaniz kaplamaya sahip boru kesiti de Şekil 3'te görülmektedir. DN80 çapın üstü ve bağlantı parçaları için DIN 50976 uygulanmaktadır. Boru bağlantıları için DIN 2999 Bölüm 1'e uygun dişli parçalar ve DIN 2950'ye uygun temper döküm fittingler pratikte kullanılmaktadır. Bu normda galvaniz kaplamanın kalite seviyesi de açıklanmıştır. Bu amaçla kullanılan dişli izole malzemeleri de DIN 30666'da verilmiştir. Galvanizli boruların sert lehim kaynağı, ısı giriş zonunda yüksek korozyon riski getirmektedir.

Şekil 2. Farklı kalitede galvanizli boru kesitleri

- Dikişi dahi görülemeyen sorunsuz galvanizli çelik boru
- Galvaniz kaplamasında kalınlaşmalar – gerçi DIN2444'e uygun değil ancak korozyon kimyası açısından dezavantajlı değil
- Kaynağı yeterince uygun yapılmamış boru – dikiş haricinde galvaniz kaplama iyi
- Korozyonu başlamış kullanılan, dikişli, galvanizli boru. Özellikle dikişe yakın korozyon görülmektedir.
- Havayla püskürtülerek atılan galvaniz. Bu galvaniz kaplamalar galvanizin eriyerek akmasına yol açabilmektedir.

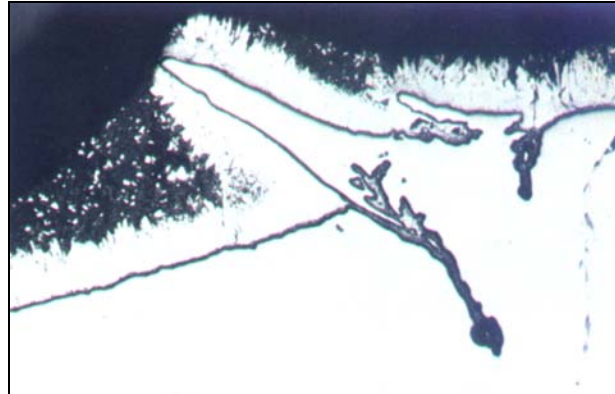
Şekil 3. Dikişli galvaniz borunun 200:1 büyütülmüş dikiş kesiti. Boru içi kısmındaki dikiş ucunda galvaniz kaplamanın olmadığı açıkça görülmektedir.

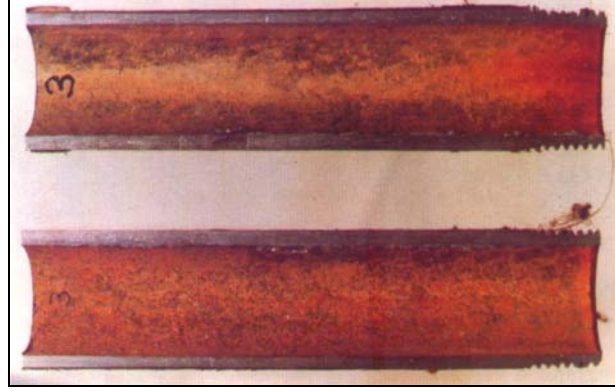
Şekil 4. Yeni sayılabilecek ve yüksek çinko miktarlı kaplama tabakasına sahip kurallara uygun galvanizli soğuk su borusu kesiti

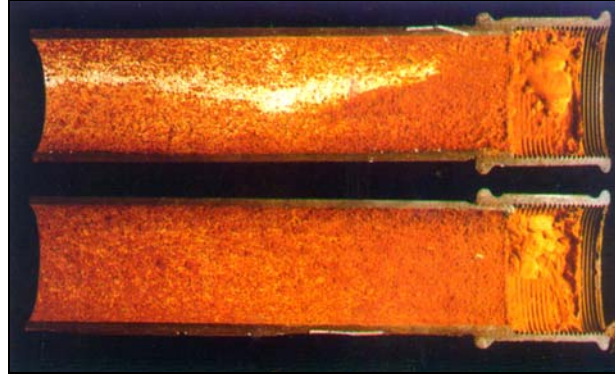
Galvaniz yüzeylere başlarda açık renkli çinkolu koruma tabakası oluşur (bakınız Şekil 4) ve devamlı olarak da suya çinko karışır. Zamanla da bu galvaniz tabaka akışkanla girdiği reaksiyon sonucu tamamen ayrışır ve çözülmüş olarak suyla beraber tamamı taşınır. Uzun dönemde de tesisatta kireç-pas tabakası oluşumu gözlemlenir (bakınız Şekil 5).

Şekil 5. Uzun dönem kullanılmış galvanizli boruda kireç-pas tabakası. Galvanizsiz fittinglerde çökme korozyonu da görülmektedir.

Orthofosfat ve Polifosfat veya Silikat gibi miktara bağlı katkıların dozajlanması korozyon, pas oluşumu ve çinko çözülmesine karşı kendilerini ispat etmişlerdir. Bu katkıları bölgesel şartlara göre uygulanmalıdır. Önemli olan, kahverengi su oluşumu gibi, korozyonun ilk göstergelerinde tedbirin sağlanmasıdır.

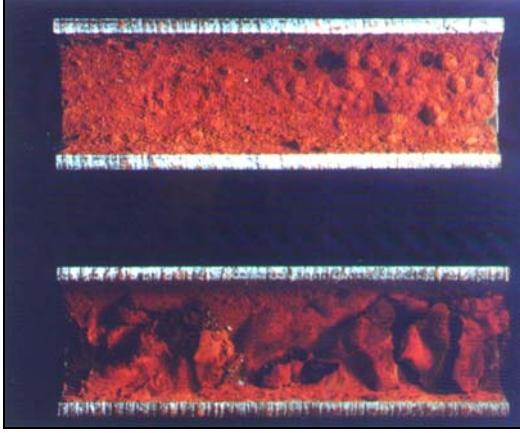
Şekil 6. Sıcak kullanma suyu tesisatındaki yüksek sıcaklık nedeniyle kabaran galvaniz tabaka ve alt kesitte yüksek çökme korozyonu.

- **>60°C'nin üstünde kullanımı uygun değildir.** Sıcak kullanma suyundaki yüksek korozyon riskini azaltmak ve galvaniz kaplamadaki kabarmaları önlemek için galvaniz kaplama yüzeyindeki sıcaklık en fazla 60°C olmalıdır (bakınız Şekil 6 ve 7). Yükselen sıcaklıkla beraber artan delik korozyonu ihtimali "Potansiyel dönüşüm" olarak da bilinen efektle bağlantılıdır. Artan sıcaklıkla galvanizin potansiyeli artar ve demirinkini de geçer. Galvanizleme mantığı tersine döner. Şekil 8 bu örneği göstermektedir. Kullanma suyu sıcaklığı 60°C'de tutulmalı ve sıcak tesisat yanından geçen soğuk su hattı iyi izole edilmelidir.

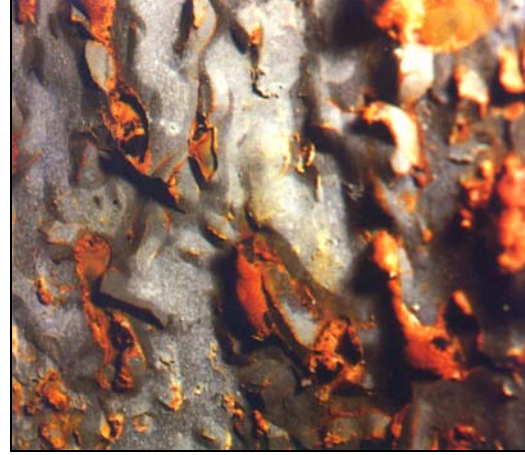
Şekil 7. 105°C kazan suyuyla ısıtılan çift katlı sıcak su boilerindeki cidarlarında çökme korozyonu da görülen kabaran galvaniz tabaka

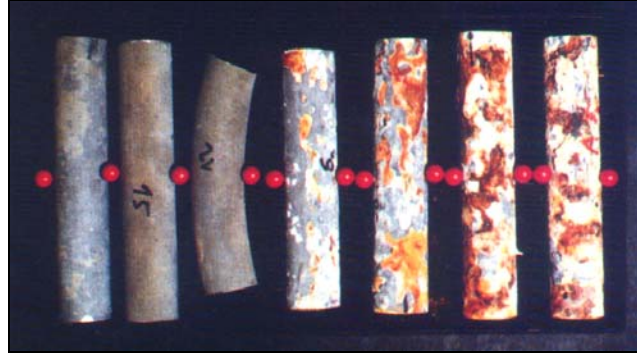
Şekil 8. Boylerden alınmış boru kesitleri. Sağda 110°C sıcaklık girişindeki borular, solda da 40°C çıkıştaki borular. Soldan sağa doğru akışkan ve dış yüzey sıcaklığı artışına paralel olarak artan korozyon görülmektedir.

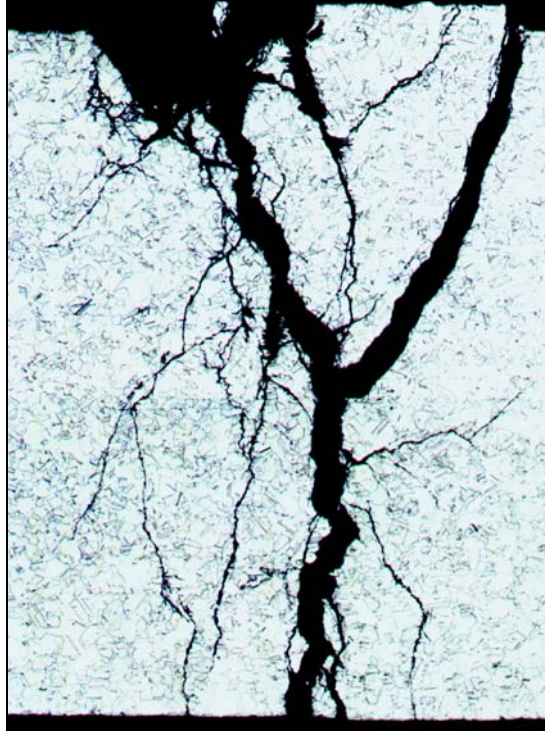
Paslanmaz çelik malzemeler, ancak metaloksitten oluşan ve tutunan ama gözle görülemeyen pasif koruma tabakası olduğu takdirde dayanıklılık göstermektedir. Bu pasif koruma tabakası, cidarda kabuk bağlama, yüksek klorürlü su, montaj hataları ve klorür mevcutken oksidasyon maddeleri kullanıldığında (örneğin dezenfektasyon çalışmalarında), zarar görür ve delik korozyonu oluşur. Yine su taşı oluşumu görüldüğünde ve sudaki klorür yüksekliği de paslanmaz çelik tesisatta delik ve yarık korozyonuna yol açmaktadır (bakınız Şekil 9).

Şekil 9. Sıcak su boilerindeki gerilme yırtığı korozyonuna uğramış 100:1 oranında büyütülmüş bir paslanmaz çelik boru kesiti (malzeme 1.4541). Kullanma suyunun temas ettiği yüzeyden başlayan bir ana yırtık ve altta da delik korozyonu görülmektedir.

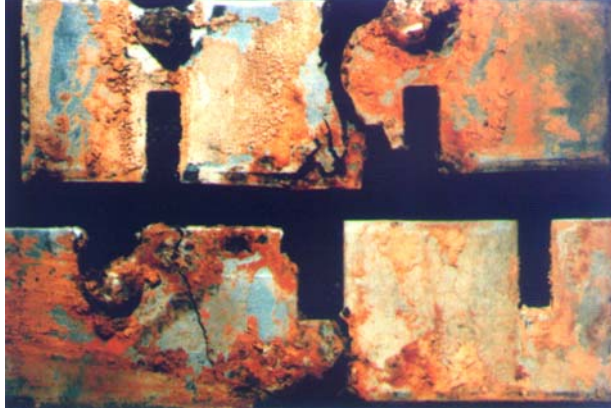
Şekil 10. Sıcak kullanım suyundaki boylerin paslanmaz çelik (1.4541) plakaları. Yırtıkların yanında kaynak noktalarındaki korozyon tehlikesi rahatlıkla görülmektedir.

Paslanmaz çeliklerdeki bir çok korozyonun temel sebebi özellikle yanlış kaynağa bağlı montaj hatalarıdır. Delik korozyonunu sağlayacak şartlar mevcut ise gerilmeler yırtılmalara neden olabilmektedir (bakınız Şekil 10).

Paslanmaz çeliklerin kullanımında karar kriteri kesinlikle işletme ve su şartlarıdır. Uygun çelik seçimi korozyon tehlikesine karşı alınabilecek en iyi tedbirdir. Diğer malzemelerle karışık olarak yapılan tesisat uygulamalarında paslanmaz çeliklerde pratikte herhangi bir sorun çıkarmaz. Ama değersiz metal kısmında temas korozyonu oluşabilir. Paslanmaz çeliklerdeki delik ve yırtık korozyonu katkı dozajlamasıyla doğrudan engellenememektedir.

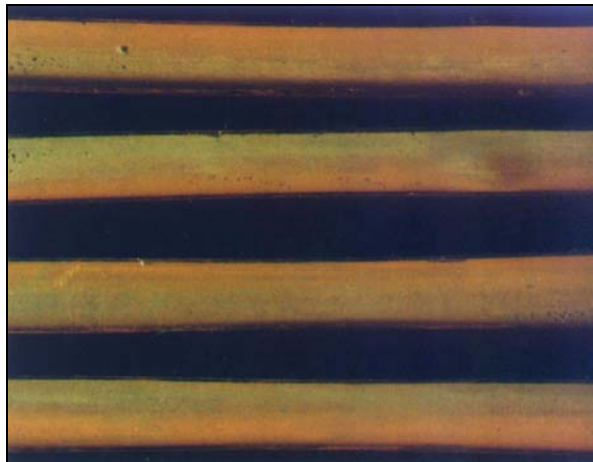
Şekil 11. Koruma tabakalı bakır soğuk su borusu.

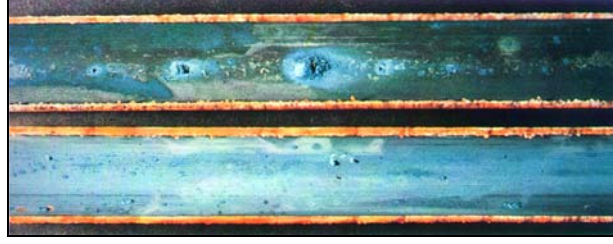
Şekil 12. Bakır soğuk su borusunda tipik delik ve çökme korozyonu tip1.

Pratik olarak soğuk su hattında ortaya çıkar. Saldırılan kısımlardaki yeşil renkli bazik bakır karbonatlarının güçlü oluşumu ile nitelendirilir (bakınız Şekil 12 ve 13). Bu korozyon noktası çoğunlukla esas malzemenin yüzeyini kapatan bakıroksit katmanı ile örtülüdür ama altındaki saldırı noktasında değişen miktar şartlarında bakıroksit ve bakırklorür bulunur (bakınız Şekil 14). Delinme tip 1 bugünkü bilgiler dahilinde bakır borularda en sık rastlanan korozyondur.

Delinme tip 1, bugüne kadarki bilgiler dahilinde, fosfat ve silikatlar ile suyun şartlandırılmasıyla dahi engellenememektedir. Ancak bazı çalışmalar ve tecrübeler kimyasal dozajlamayla kısmi başarı alınabildiğini raporlamaktadır. Şubat 1983'te yayımlanan DVGW çalışma sayfası GW 392'ye göre sınır değerleri aşağı indirilmiş karbon ve çekme yağlı yeni nesil bakır boru kullanımı, temiz ve kurallara uygun montajı yapılmış, tam yıkanmış ve malzemeye uygun işletmeye alınmış bir hatta bu tip korozyon tehlikesi bir miktar azaltılabilir.

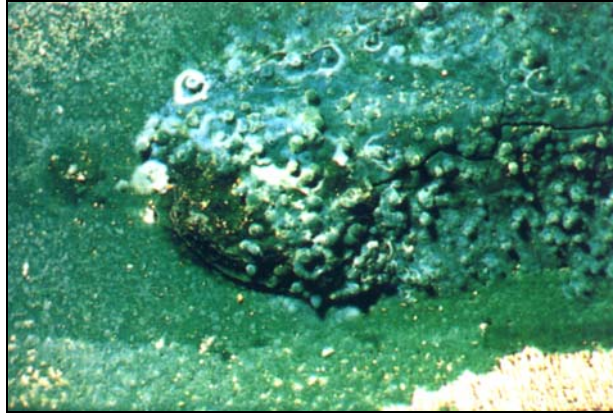
Şekil 13. Bakır soğuk su borusunda çökme korozyonu tip 1 üzerindeki kabarcık

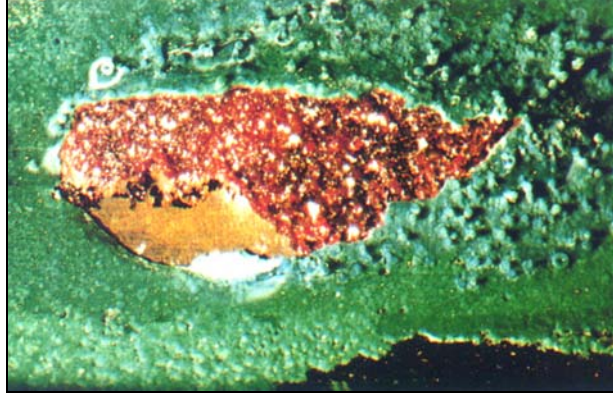
Şekil 14. Şekil 13'de gösterilen bakır borudaki kabarma kaldırıldığında esas malzeme bakırdaki çökme korozyonunu örten alttaki yakut rengi bakır I-oksit (Cuprit, Cu₂O) kristalleri görünmektedir.

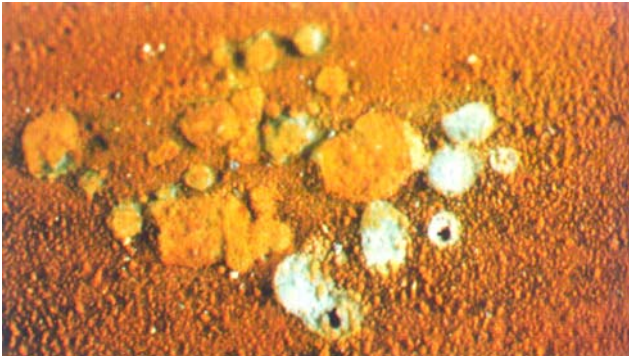
Pratik olarak sıcak su hattında ortaya çıkar. Boru iç ve dış yüzeyinde aldatıcı zararsız görünüşüyle ifade edilir. Dış yüzeyde makroskopik ince iğne deliği şeklinde görünür. İç yüzeyde cidarlar sağlam gibi görünen ancak gevşek kaplamalarla kaplıdır. Çoğunlukla açık kahverengi görünen bu kaplamanın altında, az miktarda yeşil renkli bakır korozyonu ürünü de olan ama çok fazla miktarda delinme noktası gözlemlenir (bakınız Şekil 15). Bu delinme saldırısının olduğu noktalar derinde bakiroksit ile doludur. Delinme tip 2 delinme tip 1'e göre daha nadir olmakla beraber, yumuşak su ve sıcak su geçen bakır borularda görünür. Bugüne kadar sadece 40°C'nin altındaki sıcaklıklarda görünen delik korozyonu tip 1 su yapısına ve boru yüzeyi kalitesine bağlıdır. Bu tip korozyon, yüzey sularına kıyasla yer altı suyu geçen hatlarda daha fazla görünmektedir ve bu da yüzey sularında bulunan ve günümüzde yeterli detaylı incelenememiş organik maddelere dayandırılmaktadır. Yine DIN 50930 Bölüm 5'te açıklanan suyun muhteviyatında bulunan diğer maddeler de korozyona yol açmaktadır. Üretim ve montaj şartlarından etkilenmiş yüzey kirliliği de korozyona yol açan bir etkidir. Bunlar sert bakır boruların üretimindeki çekme yağı artıkları ve yumuşak bakır borulardaki karbon filmlerdir. Montajında kullanılan lehim artıkları, metal parçacıkları ve diğer tür yabancı malzemeler bu korozyon tipine yol açar ve bu sebeple bakır boru tesisatının mutlak suretle tamamen yıkanarak temizlenmesi gereklidir. Yine, sistemin suyla yarı dolu bırakılması sonucu hava/su faz sınırı, uzun süreli durağan su gibi uygunsuz işletme şartları bakır borunun daha en başta korozyonunu başlatabilmektedir. Normal işletme şartlarında tesisatın içinde yabancı madde dolaşımını engellemek için tesisat girişine 50 – 100 µm aralıklı ince filtre takılması pratikte temel şarttır (DIN 19632, DIN 50930 Bölüm 1 – 5).

Şekil 15. Bakır sıcak su borusundaki tipik delik korozyonu tip 2

Çoğu zaman sadece sıcak su hattında ortaya çıkan delik korozyonu tip 2 öncelikle yumuşak, acı yani yüksek karbondioksit ihtiva eden sularda görülür. Alkalik fosfat ve silikat dozajlamasıyla bu korozyon tipini engellemek mümkündür. Sıcak su ısı 60°C ile sınırlandırılmalıdır. İşletmeye almak için yine soğuk suda alınan tedbirler şarttır.

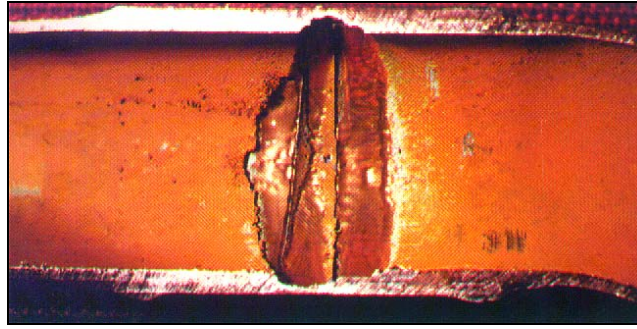
Bakır malzemede yine sık görünen bir korozyon tipi de erozyon korozyonudur. Erozyon korozyonun tipik ortaya çıkışı, kısmi çıplak bakır yüzeylerdedir, zira buralarda yüksek akış hızına bağlı olarak oksit koruma tabakası suyla alınır, kaldırılır ve çıplak bakır yüzey koruma tabakasız kalır (bakınız Şekil 16 ve 17). Erozyon korozyonu çok yüksek akış hızına bağlı ortaya çıkar ve akış hızının azaltılmasıyla engellenebilir. Burada sadece teorik veya hesaplanan çap hızını değil hattın en dar örneğin dönüş, daralma ve bağlantı parçalarını da hesaba katmak gerekir. Lokal düzeyde akış hızı sınırının aşılmasına neden olan hızlara ulaşılarak erozyon korozyonunu başlatabileceği için tesisatta lehim topları, bükme anında büzüşmeler ve keskin kenarlar bertaraf edilmelidir. Sirkülasyon hattının doğru döşenmesi gereklidir, pompa ve vanaların izinsiz karıştırılması engellenmelidir.

Şekil 16. Bakır sıcak su sirkülasyon borusundaki sert lehim noktasında erozyon korozyonu. Pompadan sonraki vana kontrolsüz tam açık pozisyonda olduğu için çok yüksek akış hızına ulaşılmıştır.

Suyun sık sık tazelenmesi için düşük çaplarda kısa hatlar planlanmalı. Bu sayede akış hızı yüksek olacaktır. Ancak DIN 1988 normuna uygun çaplara dikkat edilmeli ve sınırlar aşılmamalıdır. Özellikle bakır boru sisteminde erozyon korozyonu ihtimali sebebiyle akış hızına çok dikkat edilmelidir ($\leq 0,5\text{m/s}$).

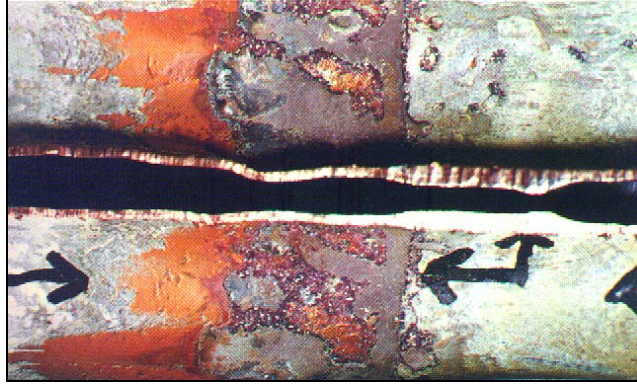
Şekil 17. Bakır sıcak su sirkülasyon borusundaki düzensiz sert lehim bağlantısı erozyon korozyonu başlatmıştır. Yüksek kaynak ısı ve fazla lehim esas malzeme bakırın güçlü oksidasyonuna ve yüzeyin bozulmasına neden olmuştur. Bu da bu noktada su çevresi oluşturmuş ve erozyon korozyonunun zeminini hazırlamıştır.

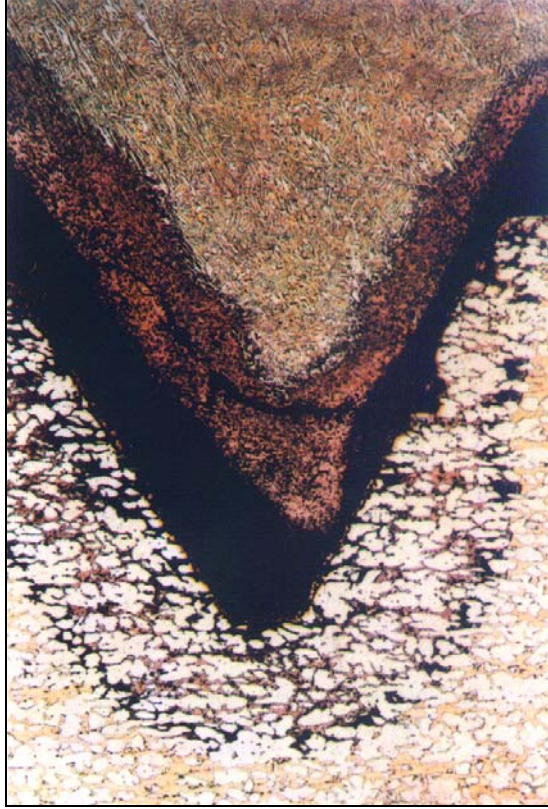
Pirinçte çinko çözülmesi de meydana gelebilir. Yüzeydeki çinko azalması ve bakır artması ile ifade edilir. Korozyon artıklarının alınması ile pirinç sarı değil bakırın artması nedeniyle bakır kırmızı görünmektedir.

Şekil18. Pirinç soğuk su armatürü dişlisi kesitinde çinko çözülmesi.

Rotguss ve bronz pratikte çinko ayrışmasına dayanıklıdır. Çinko ayrışmasına karşı yapılacak kimyasal şartlandırma hiçbir olumlu etki göstermez. Bakır zengin (%65'ten fazla bakır katkılı) pirinç türlerinin kullanılması önerilmelidir.
